**RAPPORT D'ENQUÊTE MARITIME**  
**M02L0021**

**RUPTURE DE LA COQUE**

**DU VRAQUIER *LAKE CARLING***  
**GOLFE SAINT-LAURENT (QUÉBEC)**  
**LE 19 MARS 2002**

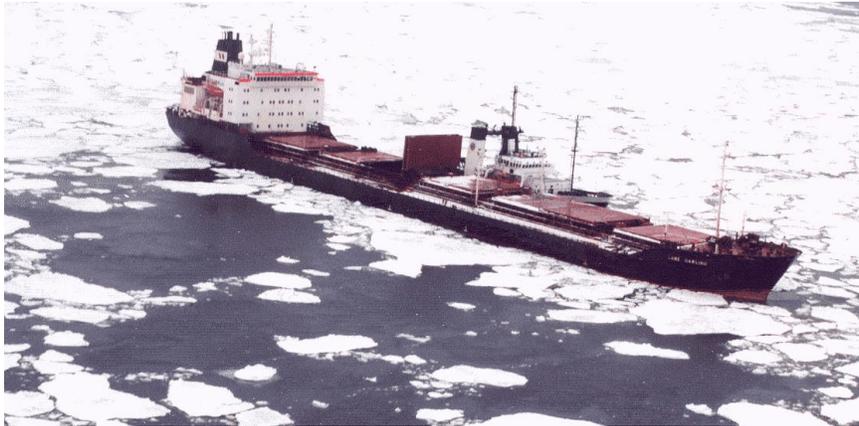
**Photo 1.** Le *Lake Carling* est immobilisé dans les glaces le 22 mars 2002 (on aperçoit le remorqueur d'assistance *Ryan Leet* sur bâbord).

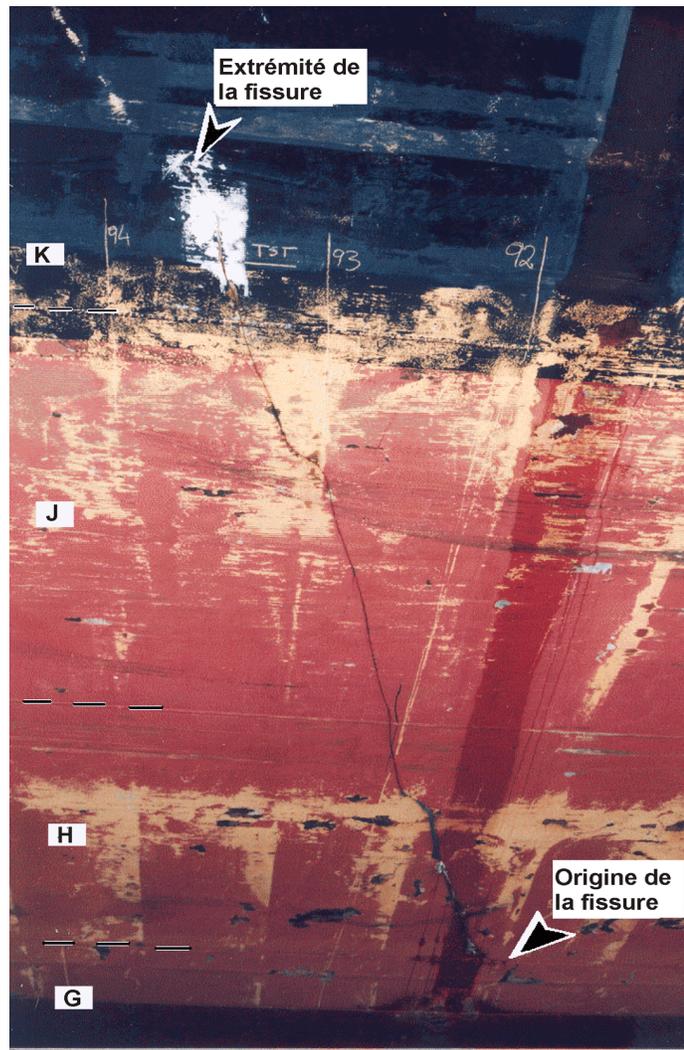
La cassure principale dans le bordé de muraille était localisée du côté bâbord à la membrure 91 et s'étendait vers le haut et vers l'avant depuis le bord de la soudure à la base de la membrure du bordé de muraille. La cassure traversait les membrures 92 et 93 via les virures H et J et se terminait juste avant la membrure 94 (virure K) dans la citerne de ballast supérieure n° 4, qui était alors vide. La cassure dans le bordé se divisait à l'emboîture de la tôle inclinée de la citerne de ballast; une des branches continuait sur 45 cm dans la tôle inclinée de la citerne de ballast à peu près perpendiculairement au point de jonction – l'autre branche s'étendait sur le bordé de muraille vers le haut et vers l'avant sur une longueur d'environ 40 cm au-delà du point de jonction. La longueur totale de la cassure sur la muraille était d'environ 6 m. L'inspection visuelle et l'analyse en laboratoire ont indiqué que la cassure principale était née à la base de la membrure 91 (au bord de la soudure)<sup>4</sup>. Le point d'origine de la cassure se trouvait à 1,3 m sous l'axe neutre du module de résistance du milieu du navire.

Photo 2. Cassure principale

La cassure principale se trouvait dans la moitié avant d'une manifestation de fissure qui était apparente de part et d'autre de la membrure. Cinq manifestations de fissure analogues ont été décelées dans la cale n° 4, aux membrures 89 et 93 à bâbord et aux membrures 85, 91 et 96 à tribord. Toutes ces manifestations semblaient partir d'un point situé près de la base de la membrure au bord de la soudure et donner naissance à deux fissures, une à l'avant et l'autre à l'arrière de la membrure, d'une longueur d'à peu près 75 mm chacune, montrant une configuration générale en « V » caractéristique. Certains exemples typiques relevés du côté

Comme le navire a été correctement chargé à Sept-Îles dans des conditions de mer relativement calmes, on ne peut relier la rupture à ces facteurs opérationnels et environnementaux. En dernière analyse, la petite fissure à la hauteur de la membrure 91 n'est devenue critique qu'en raison de facteurs associés aux propriétés physiques de l'acier ainsi qu'à la température ambiante.

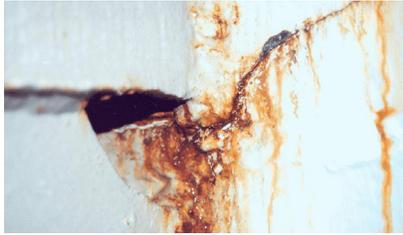
bâbord sont montrés ci-dessous (photos 3, 4 et 5). Toutes ces fissures étaient rouillées et semblaient avoir un certain âge.

Photo 3. Membrane 93

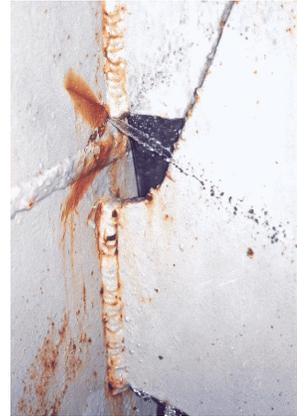
Photo 5. Membrane 91  
(arr.)

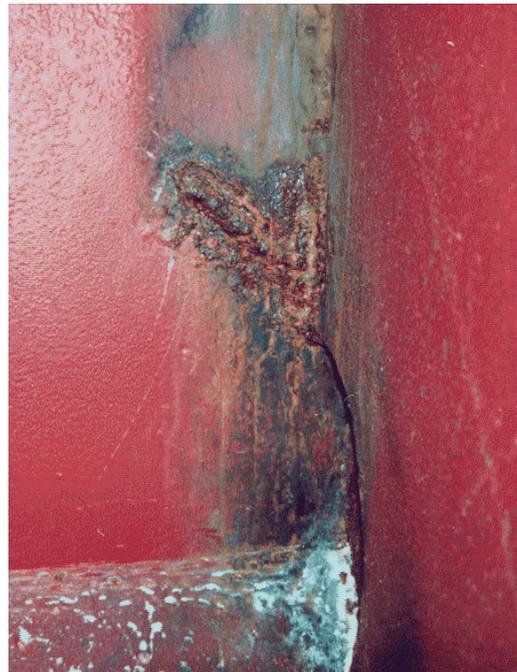
Dans la cale n° 2, on a aussi repéré quatre fissures; aux membrures 171½ (photo 6) et 172½ à tribord, et aux membrures 144 et 145 à bâbord. Contrairement aux fissures trouvées dans la cale n° 4, toutes les fissures de la cale n° 2 avaient été couvertes de soudure superficielle. L'épaisseur de pénétration de la soudure dans le bordé ne dépassait pas quelques millimètres. Il a été impossible de savoir quand et par qui ces réparations avaient été faites, et les dossiers du DNV ne contiennent nulle mention, ni des fissures ni des réparations. Contrairement aux manifestations de fissures de la cale n° 4, celles-ci ne se propageaient pas à l'avant et à l'arrière de la membrane; ainsi, la fissure de la membrane 171½ était limitée à l'avant de la membrane.

Photo 6. Membrane 171½, tribord
